PUKKELLAKSPROSJEKT KVALSUNDELVA 2023  
Kvalsund Sportsfiskeforening KVSFF

# Prosjektrapport

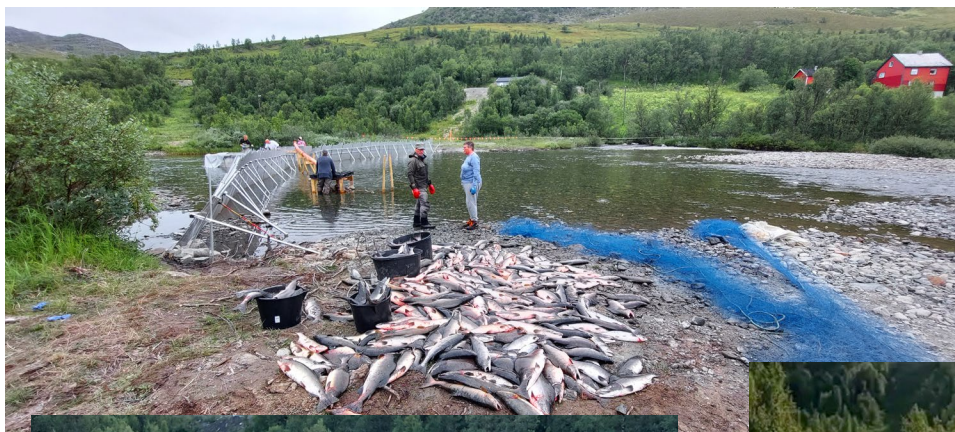
Gjennomført garnrunde i kulpen nedenfor fiskefella.

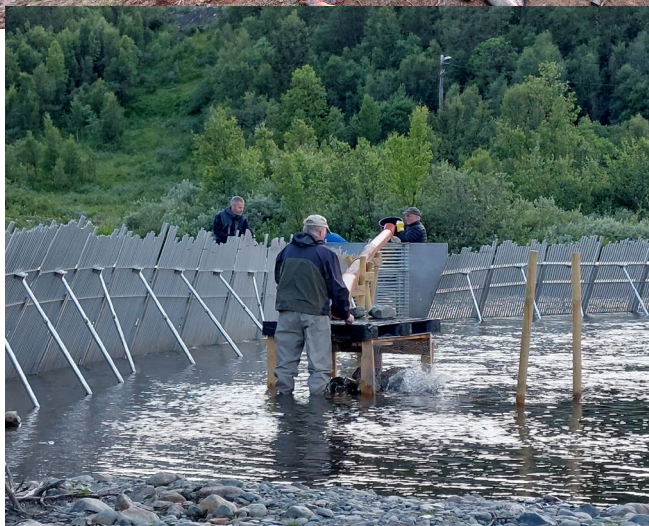
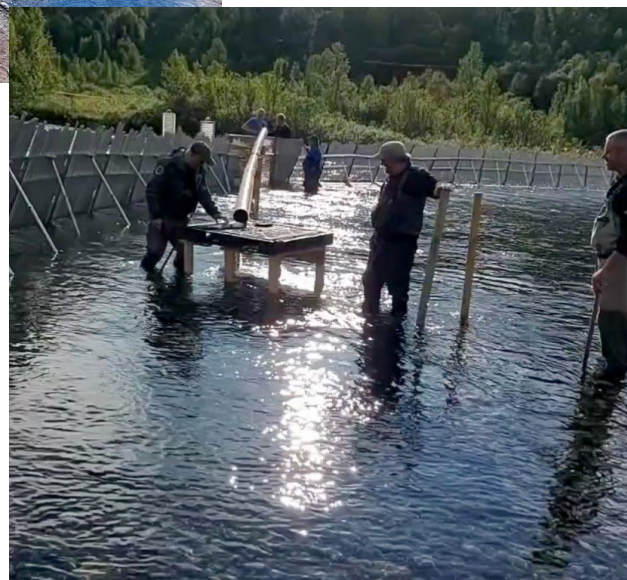
Røkterarbeid ved fiskefella.
